Zapytanie radnego dot. oczyszczenia i odmulenia zbiornika wodnego pełniącego funkcję przeciwpożarowego źródła wody, zlokalizowanego w Werblini u zbiegu ul. Kościelnej i ul. św. Rocha

### ZAPYTANIE RADNEGO

dot.: oczyszczenia i odmulenia zbiornika wodnego pełniącego funkcję przeciwpożarowego źródła wody, zlokalizowanego w Werblini u zbiegu ul. Kościelnej i ul. św. Rocha

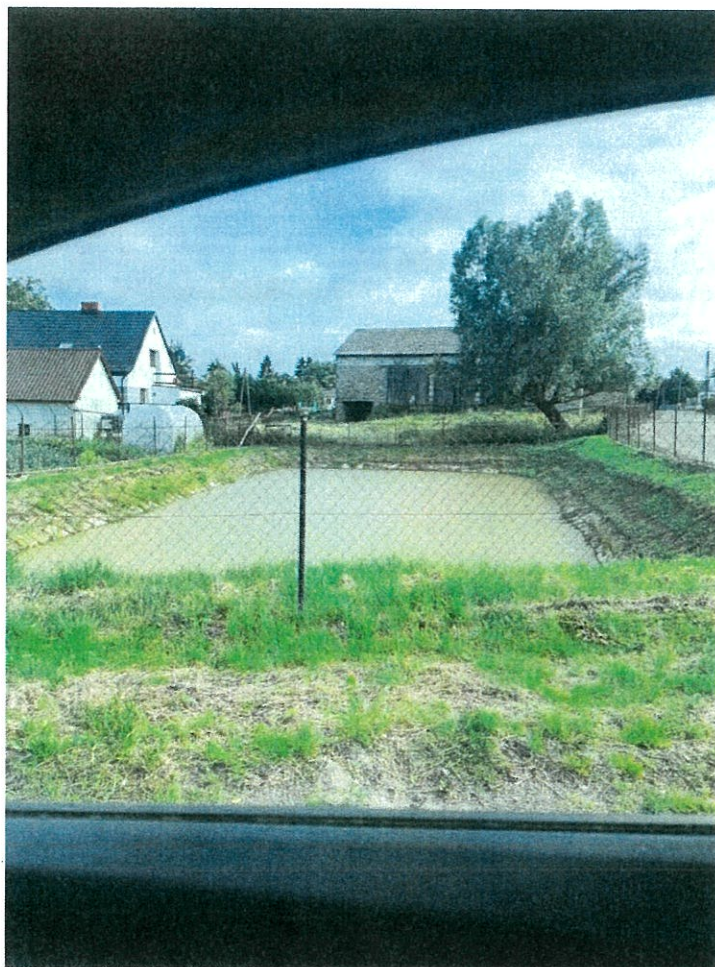
### **Załącznik nr 1**

3. Stan zgromadzonej w zbiorniku wody, udokumentowany fotografią wykonaną w dniu 13 lipca 2026 r. (załącznik nr 1), wskazuje na postępujące zamulenie i eutrofizację: woda jest mętna, o intensywnie zielonym zabarwieniu, z widocznym zakwitom, a skarpy zbiornika zarastają roślinnością.

*Fot. 1. Stan wody w zbiorniku — fotografia wykonana w dniu 13 lipca 2026 r.*
